CENTRO DE VINCULACIÓN
FCEfYN - UNC

RELEVAMIENTO DE LOS EFLUENTES GENERADOS POR PORTA HERMANOS S.A

Universidad
Nacional
de Córdoba

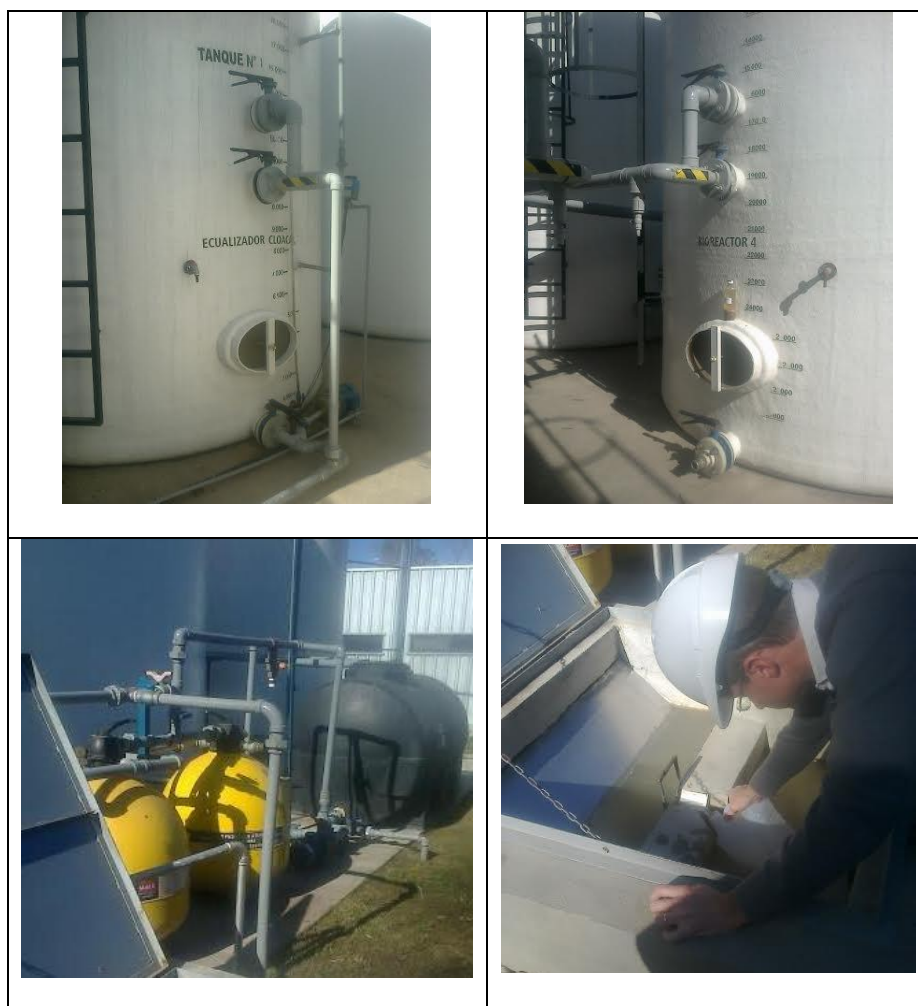
Figura 1:

Como monitoreo complementario el día 2 de junio de 2014, siendo las 12 horas se realizó un recorrido por el sector destinado al tratamiento de los efluentes líquidos generado por la industria.

Habiendo recorrido la instalación se procedió a la toma de muestra del efluente. In situ se midió temperatura del líquido y en laboratorio se midió pH y se determinó la demanda biológica de oxígeno (DBO). Utilizándose este último como parámetro indicador del

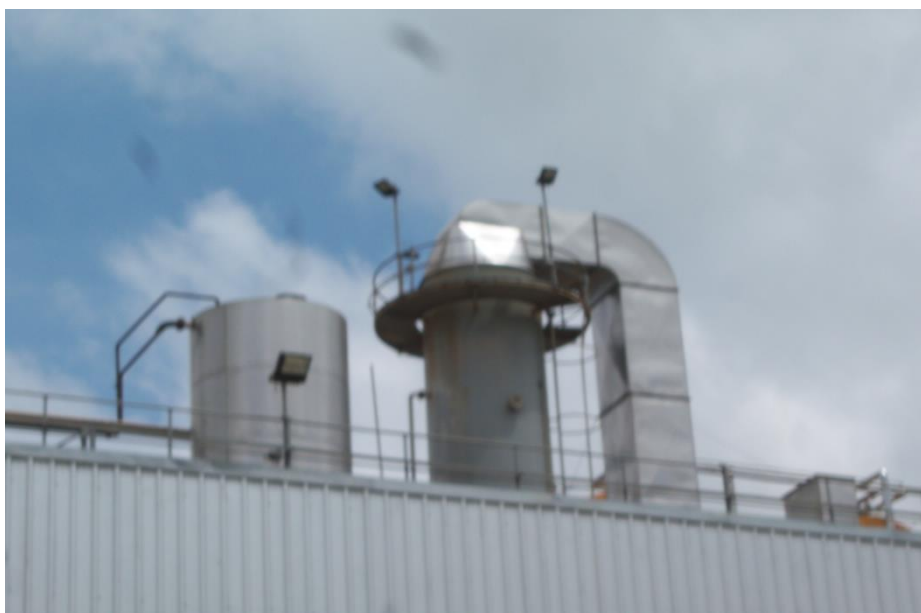
Figura 1: Lavador del sistema neumático de transporte gases de molino

1. Instalación de un lavador de gases con recuperación total de agua (con sistema propio de enfriamiento) para lavado de los vapores generados en el secado de granos destilados (Figura 1). El sistema condensa la totalidad de los vapores y además lava el aire eliminando compuestos que pueden causar olor.

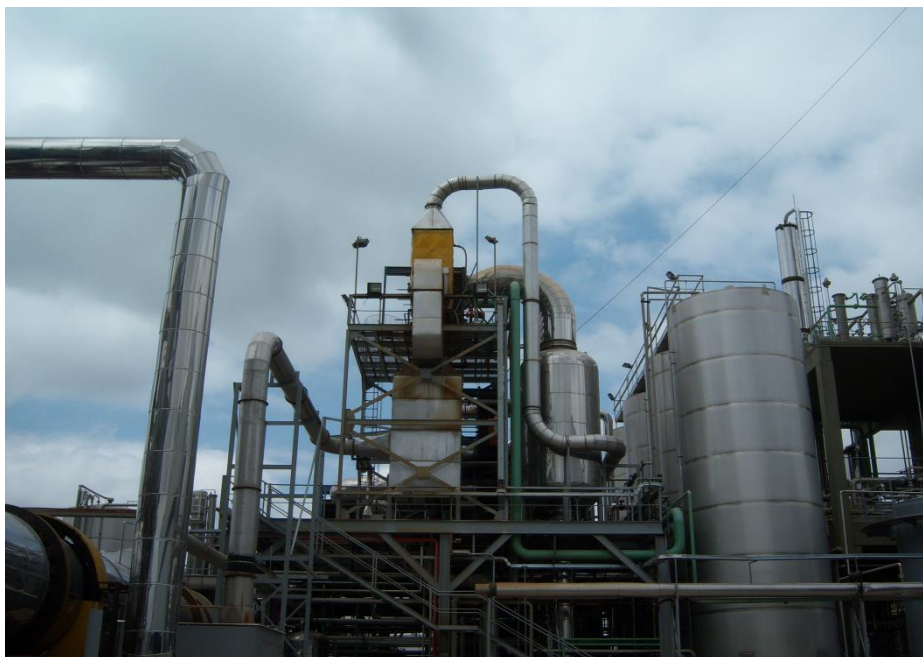
Sistema de aspiración y oxidación de COV

5. Oxidación de compuestos orgánicos volátiles: se diseñó y construyó un sistema de aspiración y oxidación de COV, aspirando los vapores en los puntos de generación (zona de carga de burlando húmeda, tanques de vinazas, lavador de gases de hornos de secado), los comprime y los envía a los quemadores de caldera para ser oxidados térmicamente durante la combustión.

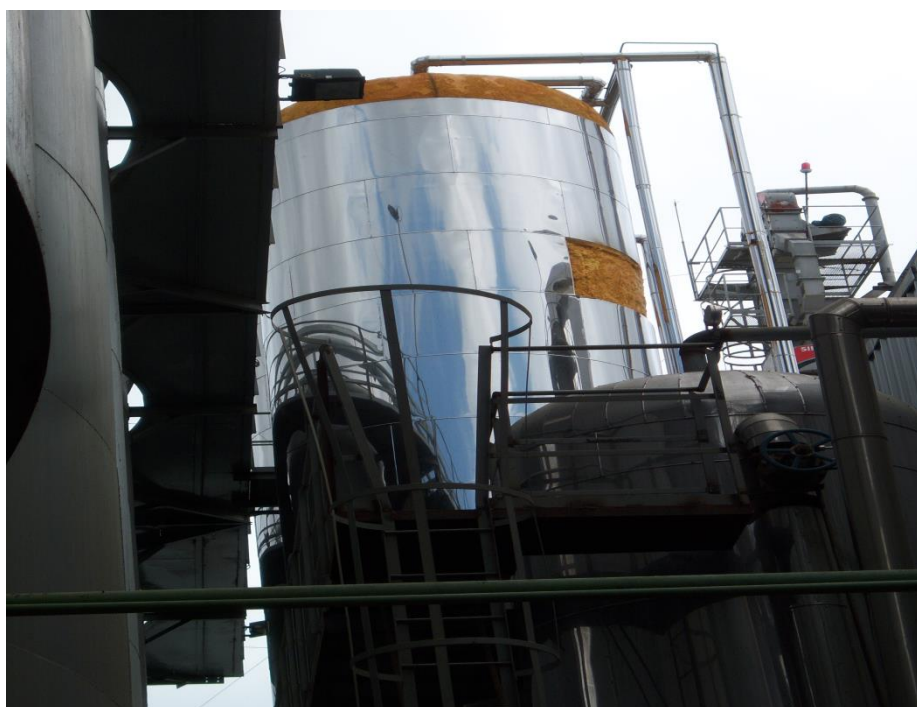
Sistema de almacenamiento de CO₂

3. Nueva torre lavadora de gases para CO₂: se colocó una nueva torre lavadora del CO₂ generado en la fermentación, que trabaja con agua refrigerada por un chiller, bajando la temperatura de trabajo a 5 C, lo que permite un lavado más efectivo, con mayor recuperación de compuestos orgánicos.

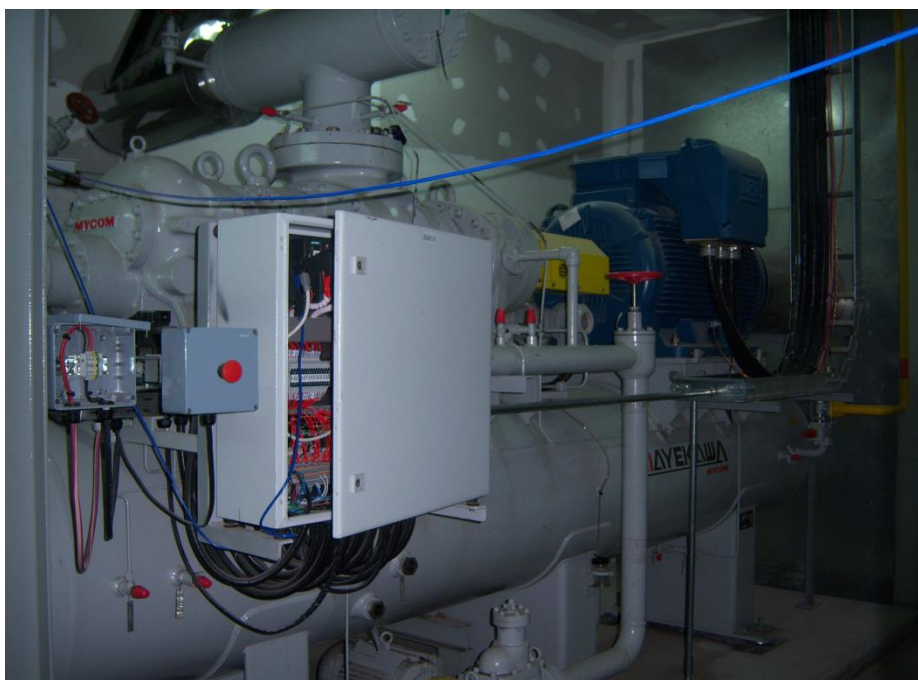
Equipo de recuperación de CO_2

4. Doble lavado de gases de CO_2 : se implementó un ducto de lavado de los gases, a la salida de la primera torre lavadora, direccionándolos al sistema de refrigeración general de la planta.

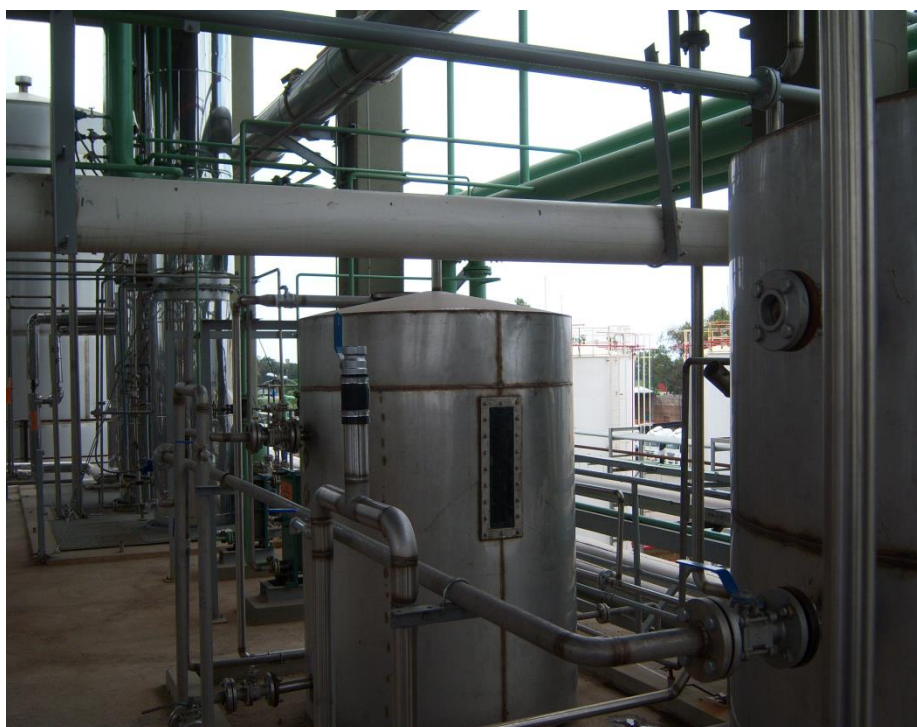
Cerramiento de tanques de lavado de fusel

6. Modificación del sistema de lavado de Fusel: se cambiaron los lavadores de aceite de fusel por un sistema con mayor hermeticidad para evitar posibles fugas de olor por las tapas.

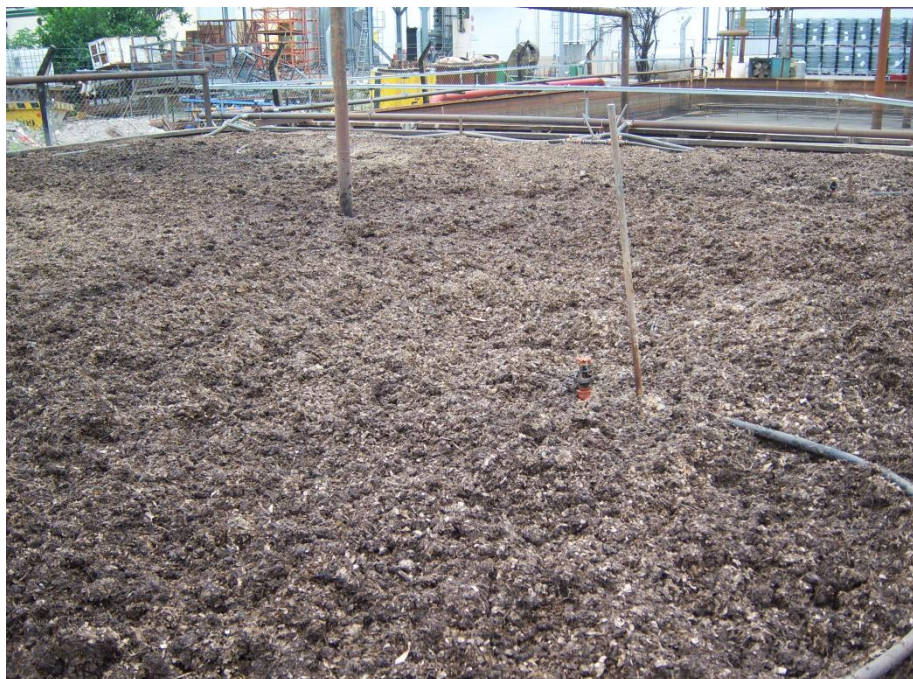
Posee tratamiento de efluentes para bajar DBO por lombricultura con recirculación del agua tratada.
